In Den Haag vlak bij Loosduinen ligt een wooncomplex van woningverhuurder en vastgoedbelegger Vesteda. Tussen immense flatgebouwen is een parkeergarage met daarboven een wandeldek gebouwd. Dit uit de zeventiger jaren daterend dak zag er troosteloos en grauw uit. Ernstiger was de slechte conditie van de gietasfaltafwerking en de gebruiksoverlast door waterlekkages. Door A3 Architecten uit Rotterdam is een ontwerp gemaakt voor een kleurrijke vernieuwing van het wandeldek. BetonRestore uit Gorinchem zorgde voor de technische invulling.

# De tegelmaat is de tolerantie geworden

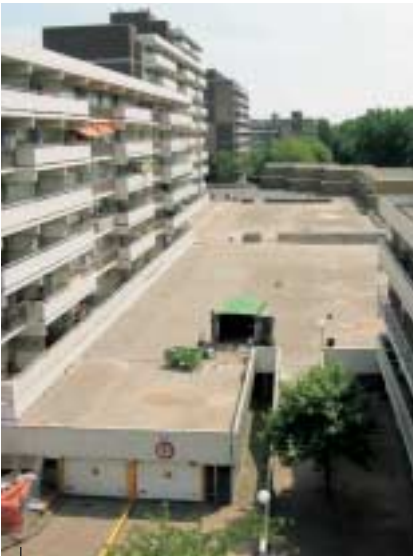
De eerste fase: het zaagwerk bij afvoeren en betonnen opstanden.

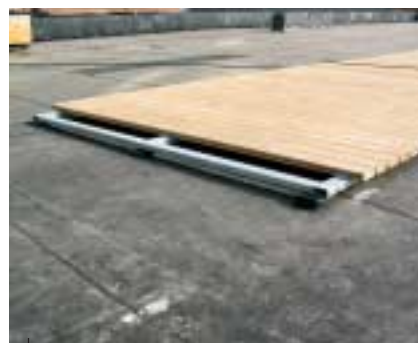
Nadat de dakbedekking is gelegd wordt het vlonderpad gelegd.

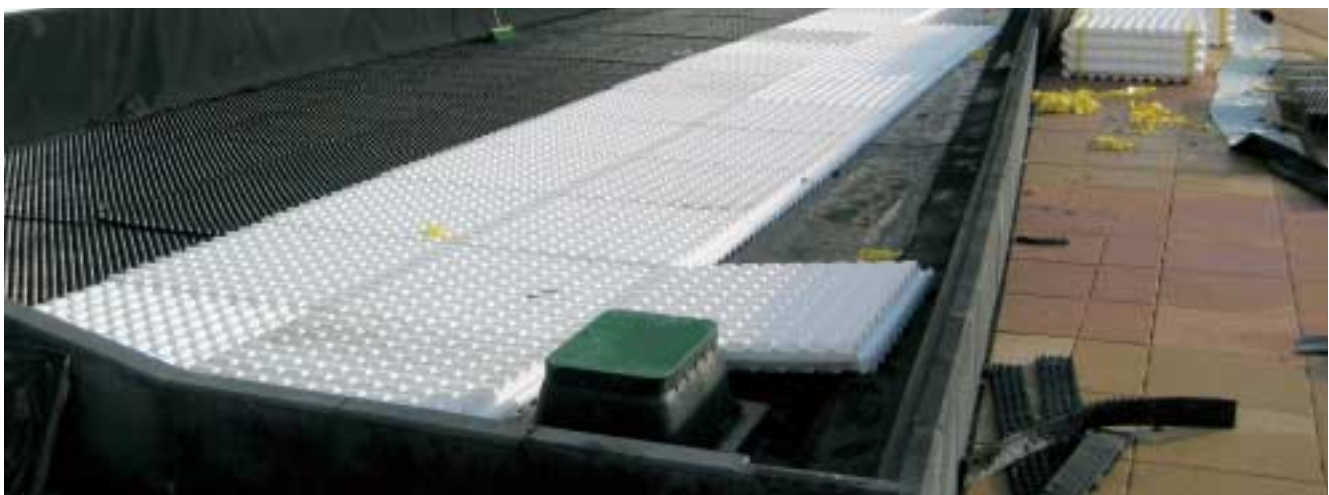
De plantenbakken zijn ingericht met twee drainagesystemen vanwege het gewicht.

De dakbedekking in de plantenbakken is van een wortelvaste kwaliteit. De wanden van de bakken bestaan uit betonnen keerwanden, die zijn gesteld op een rubberen noppenmat (Elastodrain EL 202) om overtollig water te kunnen afvoeren. Aan de binnenzijde is een zelfklevende EPDM aangebracht om gronduitspoeling via de voegen te voorkomen. De keerwanden zijn onderling gekoppeld met een hardhouten profiel aan de bovenzijde van de EPDM-afwerking. Op de dakbedekking is vervolgens een waterleidingssysteem en een ZinCo watersparingssysteem aangebracht, bestaande uit Floradrain elementen (40 en 120 EPS), systeem filtermatten en beschermlagen. De tuin is daarna door hoveniersbedrijf Engelsman uit Wateringen ingericht, nadat de technische basis gereed was. De tuin is voorzien van een computergestuurde beregeningsinstallatie.

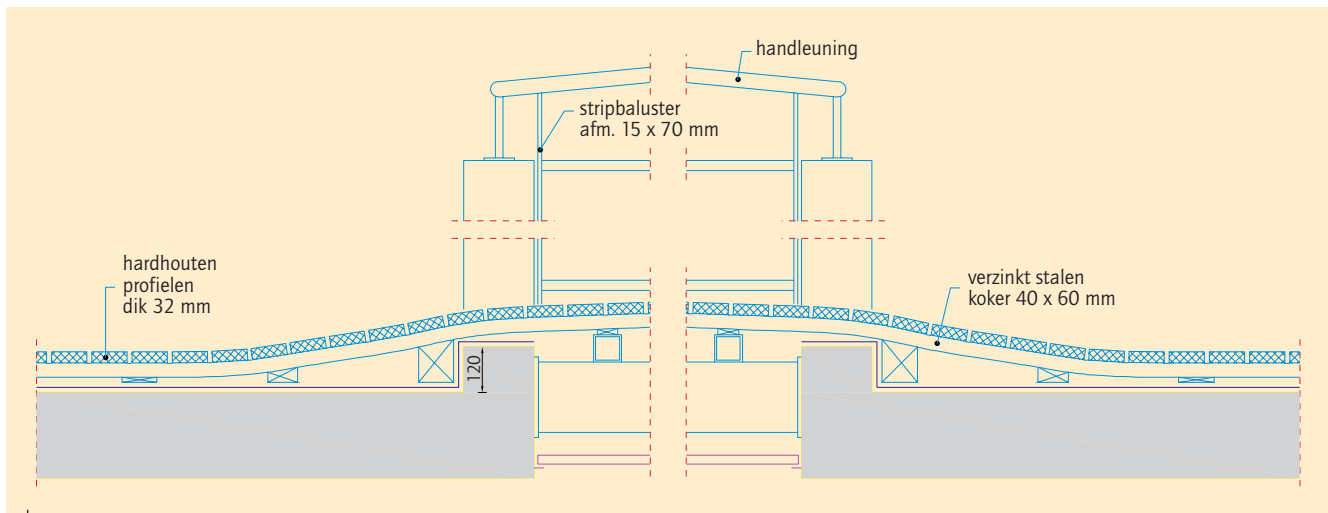
Doorsnede loopbrug in vide.

De vides die bestonden uit een betonnen borstwering zijn ingrijpend gewijzigd. Binnen het bestratingsplan is er voor gekozen een looproute te markeren door een hardhouten vlonderpad. Daar waar dit pad de vides kruist zijn in de betonnen borstweringen sparingen gezaagd en is er een brug over de vide gelegd. De brugconstructie bestaat uit geknikte kokerliggers, waarop de tonronde houten delen zijn gemonteerd. Om de werking van de onderlinge bouwdelen op te kunnen vangen hebben de brugdelen aan één zijde telescopisch uitschuifbare kokers. De nieuwe overkapping van de vides van transparant gelaagd glas met een variabele nokhoogte geeft een betere lucht- en lichttoetreding naar de parkeergarage. De vormgeving van deze overkapping is een gezichtsbepalend onderdeel geworden van het nieuwe ontwerp van het wandeldek.
