In het centrum van Nijmegen ligt een modern winkelcentrum met een parkeerdak inclusief hellingbanen van ruim 8.800 m².

BetonRestore uit Gorinchem bedacht een oplossing, waarbij de overlast in tijd en ruimte beperkt bleef, deelde de betonnen accumulatorlaag anders in en bracht een nieuw dakbedekkingssysteem aan met een slijtlaag van Wegtapijt.

Gedurfde oplossing voor veelbesproken parkeerdak

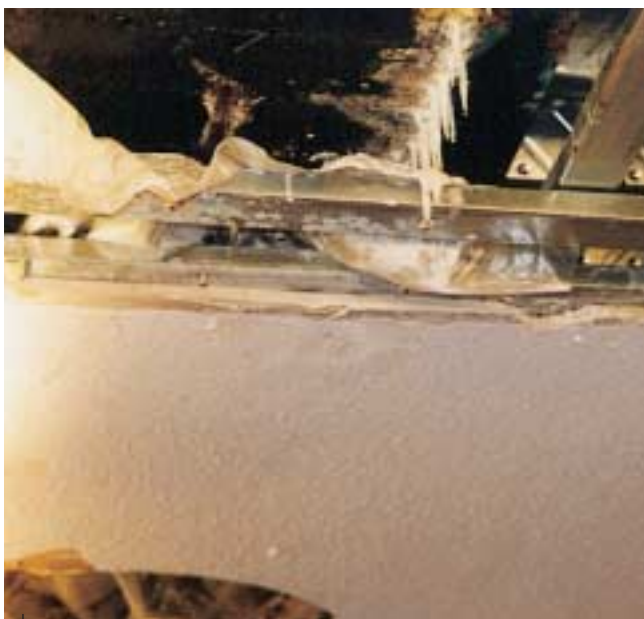
De wateroverlast binnen was groot.

De bitumenlaag is als waterdichte laag onbetrouwbaar vanwege de vele gebreken, zodat er op talloze plaatsen ernstige lekkages aanwezig zijn, die niet zijn te traceren. Velen hebben het project beoordeeld en geadviseerd de gehele dakbedekkingsconstructie te renoveren.

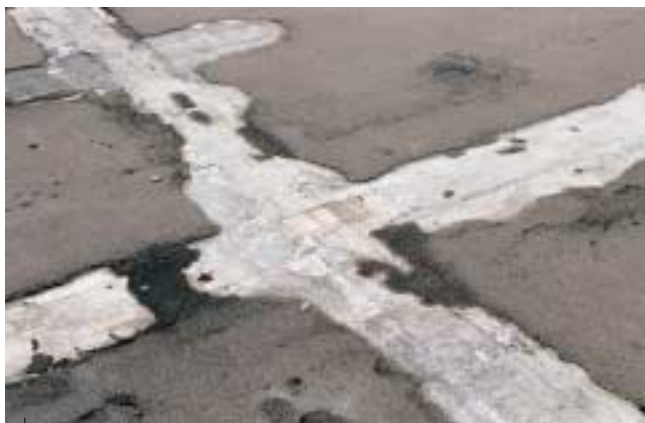
Al snel zijn er gebreken ontstaan in de afwerklaag bij scheuren in de accumulatorlaag, bij de gebouwdilataties en bij veel aansluitingen.

De slijtlaag was op veel plaatsen ernstig beschadigd.

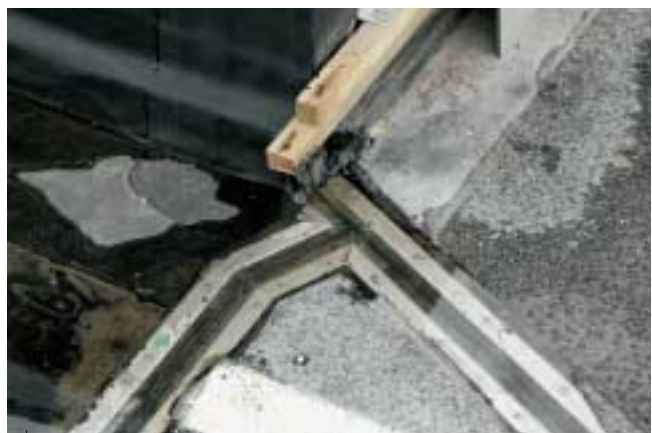
Op een enkele plaats is een ingewikkelde bouwknoop niet te voorkomen.
